PROJEKT BUDOWLANY

NAZWA ZAMIERZENIA BUDOWLANEGO	REMONT KONSERWATORSKI KOŚCIOŁA PW. ŚW. ZYGMUNTA W ROSOSZE
ADRES	Miejscowość: Rosocha , Ulica/Nr: Rosocha 13 Gmina: Będków , Powiat: tomaszowski , Województwo: łódzkie
KATEGORIA OBIEKTU BUDOWLANEGO	X
POZOSTAŁE DANE ADRESOWE	Identyfikator Działki: 101602_2.0012.5 Obręb ewidencyjny: Rosocha Numer działki ewidencyjnej: 5
INWESTOR	PARAFIA NARODZENIA NAJŚWIĘTSZEJ MARYI PANNY W BĘDKOWIE, ul. Parkowa 5, 97-319 Będków

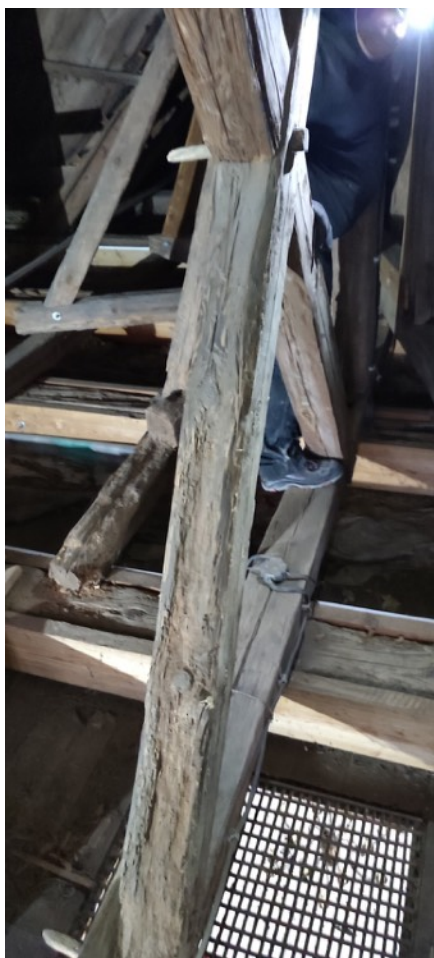
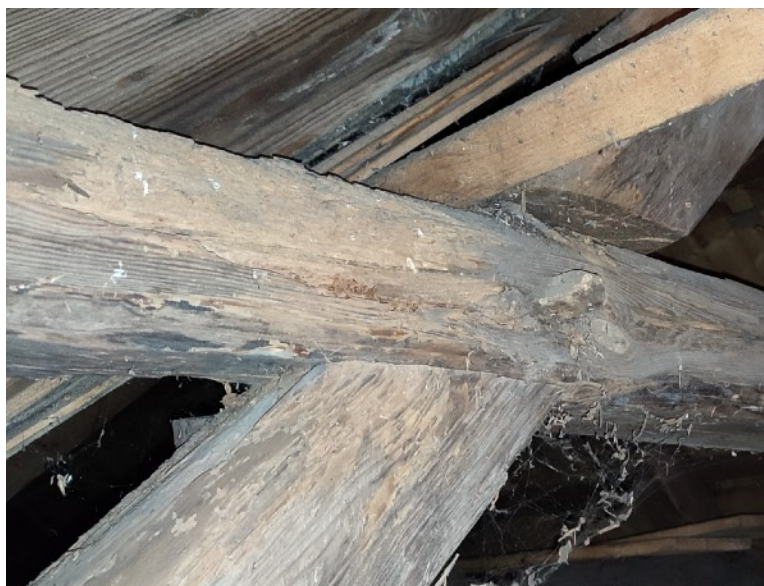
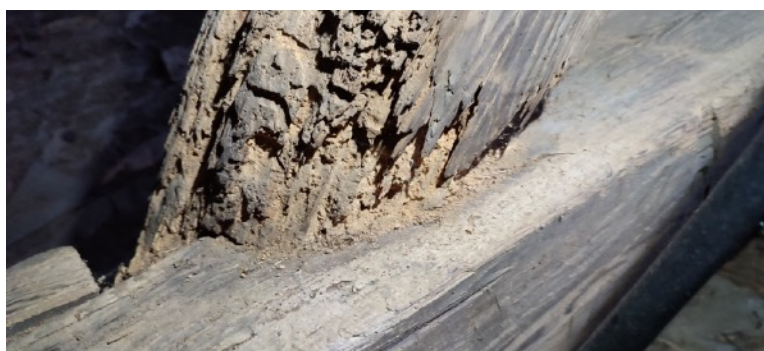
Krokwie w rejonie nad nawą są raczej w stanie dobrym. Jedyne pojedyncze sztuki doznały degradacji na skutek działania ksylofagów, ale w wielu miejscach w krokwiach obecne są pęknięcia skurczowe. W jętkach wiązarów nad nawą główną ubytek przekroju w obu kierunkach wynosi ~20-30 mm. Grzędy są w stanie dobrym i dostatecznym, ale ze względu na ich umiejscowienie nie jest możliwe dokładne określenie wielkości ubytku przekroju. Storczyki oraz dodatkowe słupki podpierające wiązary są w stanie dobrym i dostatecznym. Korozja biologiczna dotyczy pojedynczych egzemplarzy, ale w większości storczyków i słupków obecne są głębokie pęknięcia skurczowe. W kilku miejscach doszło do uszkodzenia końcówek słupów, tj. w miejscach łączenia z pozostałymi elementami więźby. W jednym z wiązarów nad nawą główną (w rejonie wejścia na poddasze) brak jest słupka podpierającego krokiew. Mocniej skorodowane zostały elementy ramy storczykowej (rys. 10). Zarówno rygiel, jak i zastrzały w postaci krzyży św. Andrzeja mają przekroje lokalnie zmniejszone o około 40-60 mm i występują w nich pęknięcia skurczowe. Końcówki zastrzałów w miejscu mocowania do podwaliny posiadają oznaki żerowania owadów. Podwalina ramy jest w stanie dostatecznym.

Rys 10. Degradacja elementów ramy storczykowej – rygla, podwaliny oraz zastrzałów

- grupa 2 – pojedyncze krokwie, większość i pojedyncze grzędy, niektóre storczyki i słupki boczne (szczególnie dotyczy to końcówek), rygiel i zastrzały św. Andrzeja ramy storczykowej (tu również głównie ze względu na końcówki), krokwie narożne dachu trójspadowego nad prezbiterium, zastrzały wieży, słupki ściany szczytowej poddasza od strony zachodniej, belki wiązarowe na całej długości obiektu, belki poprzeczne stropu w rejonie wejścia na poddasze, niektóre belki oczepowe i gzymsowe – elementy ociosać ze skorodowanej części, odkurzyć, oczyścić, zdezynfekować, następnie uzupełnić ubytki przez plombowanie lub flekowanie i potem zaimpregnować;
- grupa 3 – podwaliny wieży, rygle ściany szczytowej poddasza od strony zachodniej – elementy wymienić na nowe.

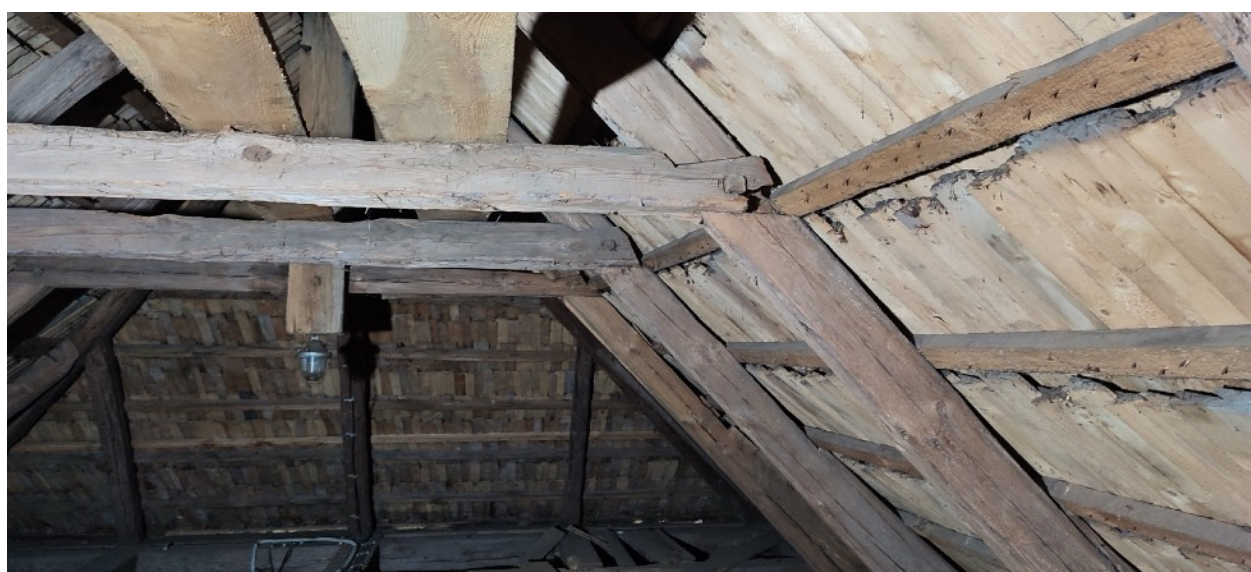
~20-30 mm. Krokwie narożne są zniszczone, a ich stan jest zły. Zarówno w krokwiach, jak i w jętkach występują podłużne pęknięcia skurczowe. W jednym z wiązarów wyłamana jest końcówka jętki w miejscu łączenia z krokwią (rys. 11).

Rys 11. Uszkodzenia wiązarów jętkowych nad prezbiterium

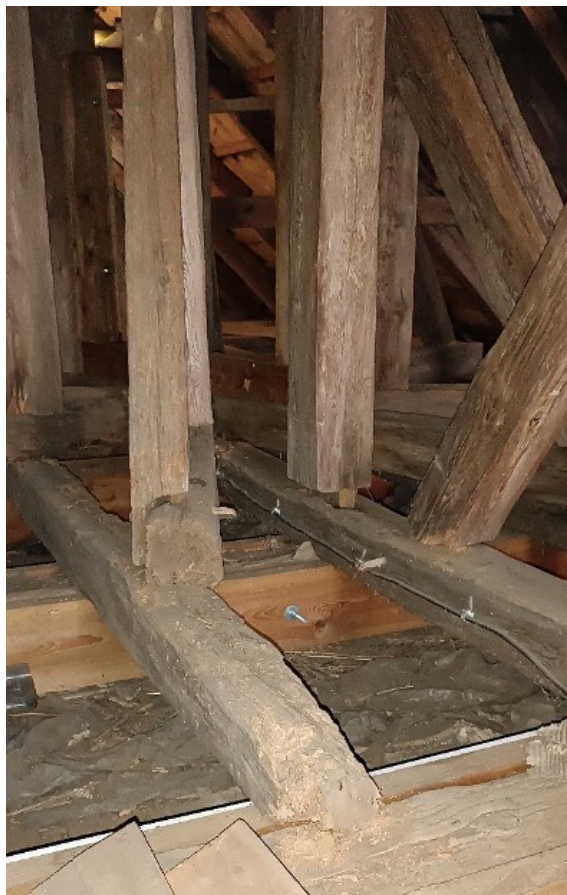
Słupy wieży w zasadzie nie uległy korozji, w przeciwieństwie do belek podwalinowych i zastrzałów wieży, w których stopień degradacji jest znaczny. Ich stan należy określić jako zły. Problem w tym miejscu zauważono już wcześniej, gdyż obecnie konstrukcja wieży jest wzmoc-

Rys 12. Widok na belki podwalinowe, zastrzały i słupki wieży

niona krawędziakami w kształcie litery U, które zamocowane zostały do dwóch słupów i jednej z belek (rys. 12). Również dwie belki podwalinowe wieży zostały już wzmocnione.

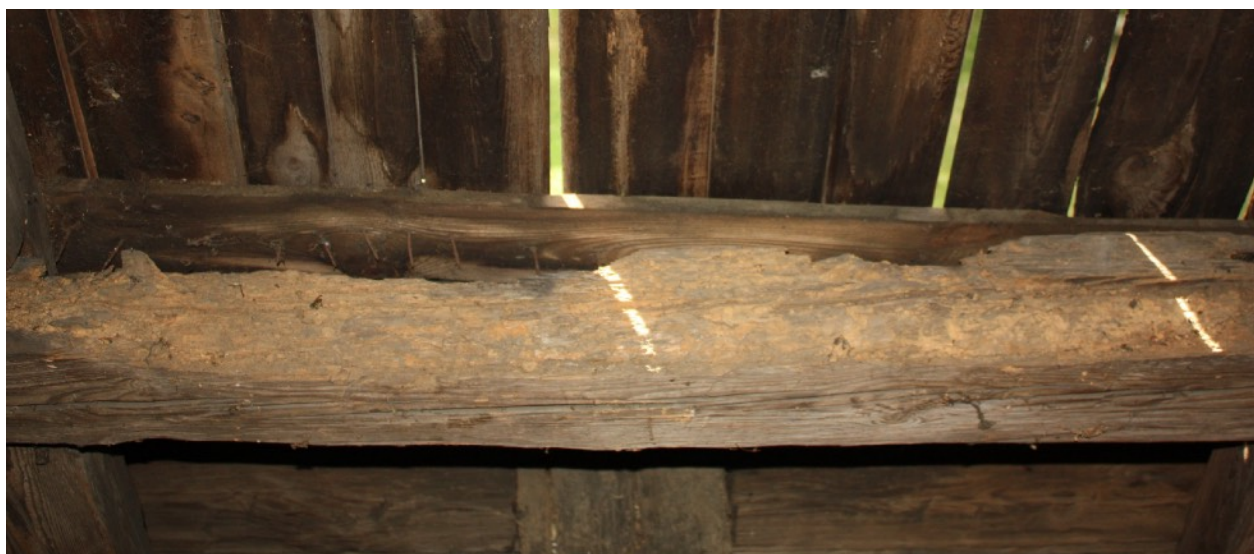
Rys 13. Ubytek przekroju belki ściany szczytowej zachodniej poddasza

W zachodniej ścianie szczytowej poddasza zarówno słupki, jak i spinająca je belka zostały porażone korozją biologiczną. Szczególnie w belce ubytek przekroju jest znaczny (rys. 13), a jej stan należy określić jako zły. Słupki są w stanie dostatecznym.

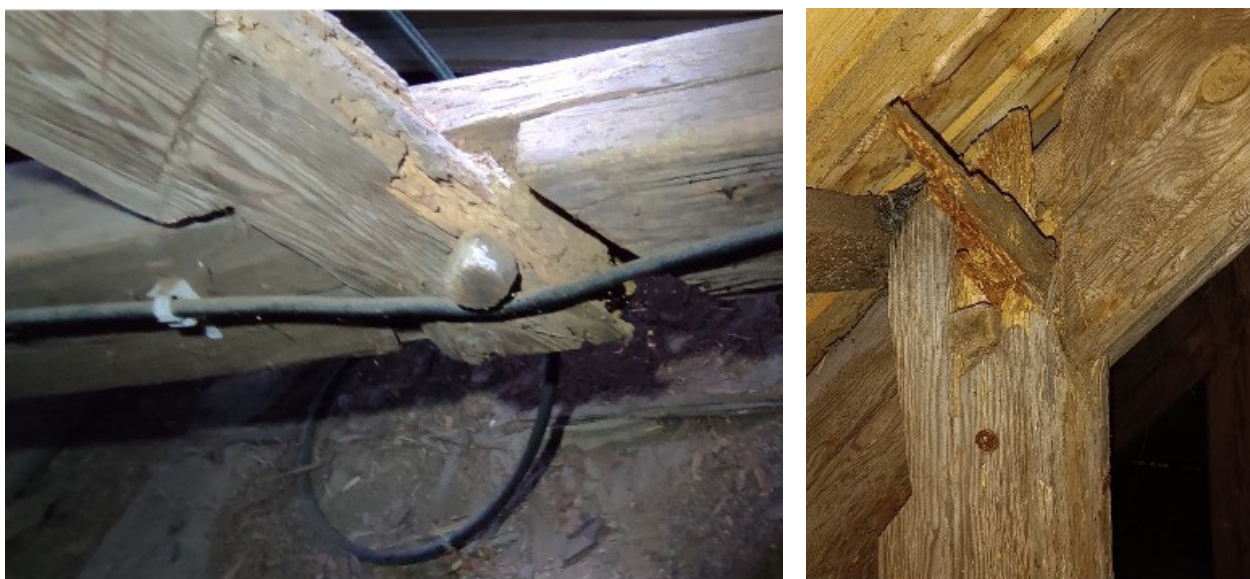
Elementy więźby łączone są poprzez złącza ciesielskie i w zależności od miejsca łączenia możemy wyróżnić złącza na wręb z czopem, na czop prosty, na wręb jednostronny lub na nakładkę w jaskółczy ogon. W niektórych miejscach złącza zostały poluzowane poprzez wyłamane końcówki elementów lub ich korozję biologiczną. Dodatkowo w wielu elementach występują pęknięcia skurczowe, które również mają wpływ na skuteczność połączeń. Przykłady uszkodzeń i występowania luzów (a tym samym zmniejszenie efektywności połączenia między elementami) pokazano na rys. 14.

Rys 14. Uszkodzenia złączy ciesielskich

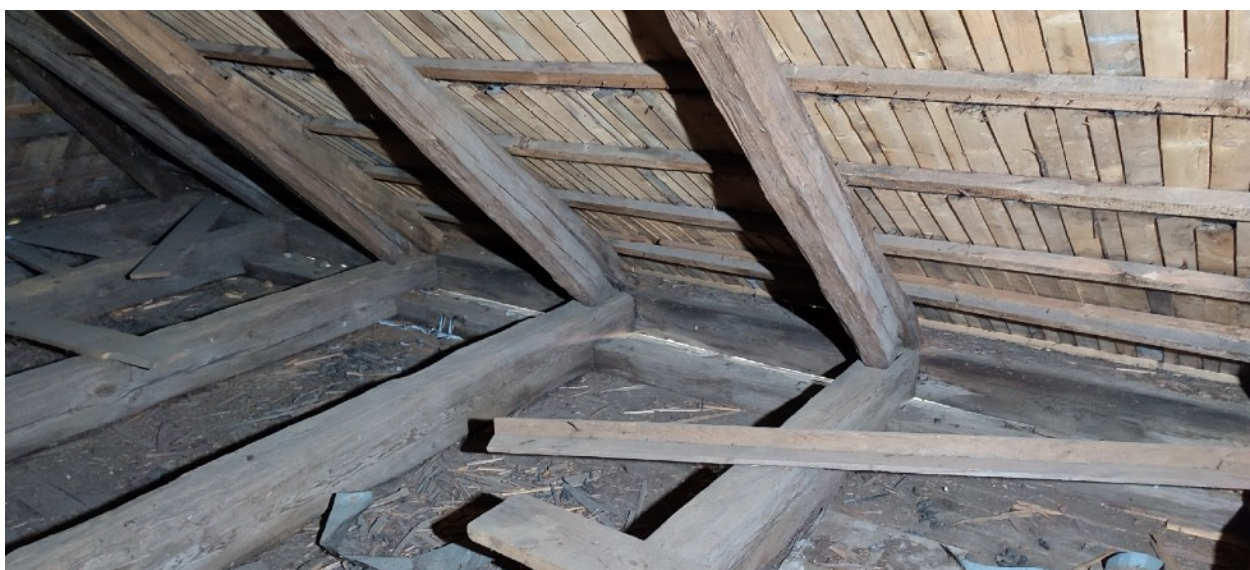
Poszycie dachu jest szczelne, a stan gontu i łat można uznać za dobry (rys. 15).

Rys 15. Poszycie dachowe

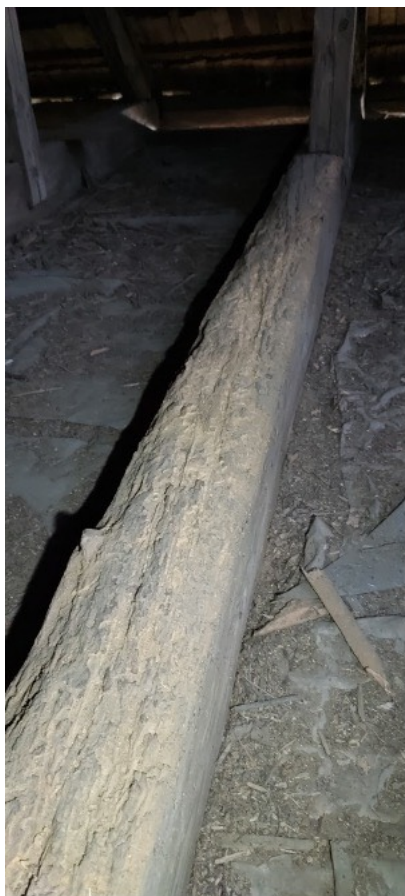
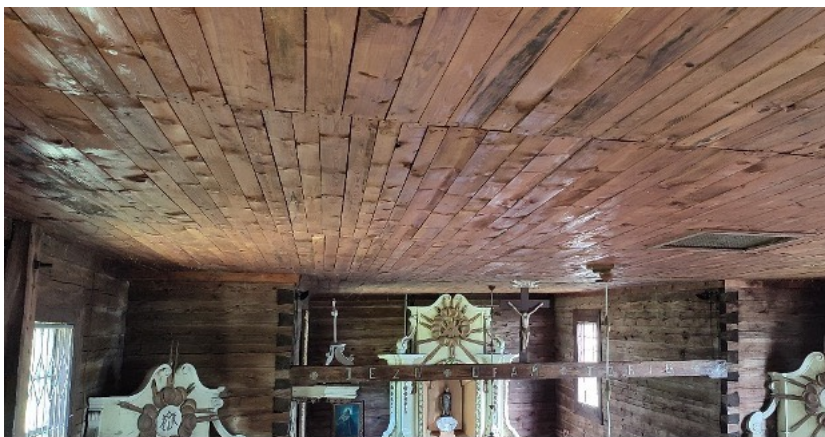
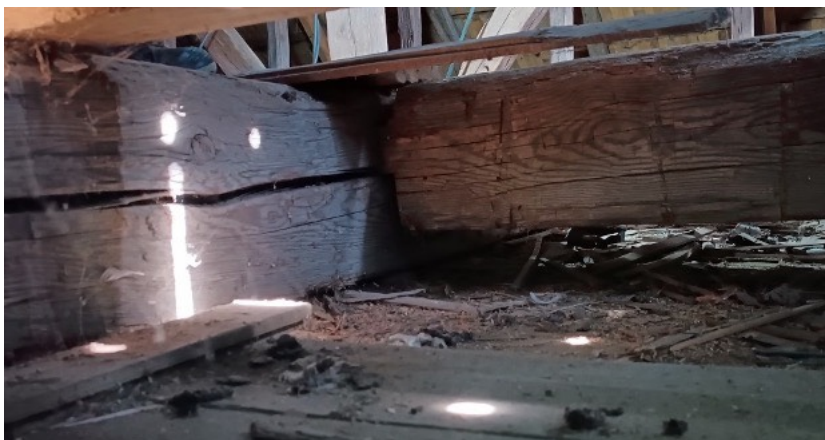
Belki wiązarowe są w stanie dostatecznym oraz złym. W belkach nad nawą główną ubytek przekroju w obu kierunkach wynosi od 10mm do 40mm (rys. 16). Belki w rejonie podparcia wieży, w których stopień degradacji był jeszcze większy, zostały wcześniej wzmocnione poprzez obustronne obalowanie. Podobny stopień degradacji, tj. 10-50mm wystąpił w belkach wiązarowych nad prezbiterium. Nastąpiło ugięcie belek, co widoczne jest szczególnie z poziomu chóru (rys. 17) Przy ścianie szczytowej zachodniej, w rejonie nad chórem, zastosowano krótkie belki poprzeczne, które zostały porażone korozyjnie, a ich połączenia z belką wiązarową przedskrajną zostały obluzowane (rys. 18). Deski stropowe są w stanie dobrym.

Rys 16. Korozja biologiczna belek wiązarowych (zdjęcie z lewej)

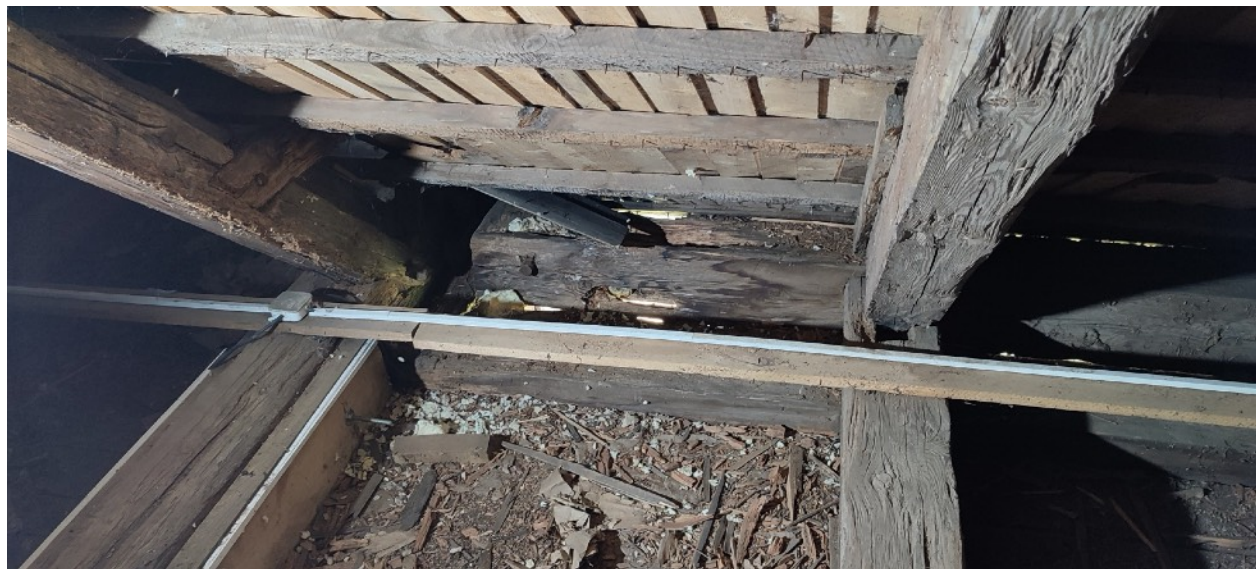
konano na czopy. Stan belek oczepowych i belek gzymsowych jest dostateczny lub zły. Widoczne w jednym miejscu zacieki mogące świadczyć o wcześniejszych przeciekach w tej chwili są suche (rys. 19). W kilku miejscach belki zostały porażone biologicznie, nastąpiła degradacja przekroju tych elementów, ale co istotniejsze – nad nawą od strony południowej pomiędzy belką oczepową i belką gzymsową widoczna jest szczelina. Przemieszczenie belki gzymsowej może świadczyć o tym, iż na skutek osłabienia konstrukcji dachu i wystąpienie luzów w połączeniach elementów więźby, reakcje z dachu wypchnęły belkę z czopów.

Rys 19. Zniszczenia w rejonie oparcia wiązarów na belkach gzymsowych

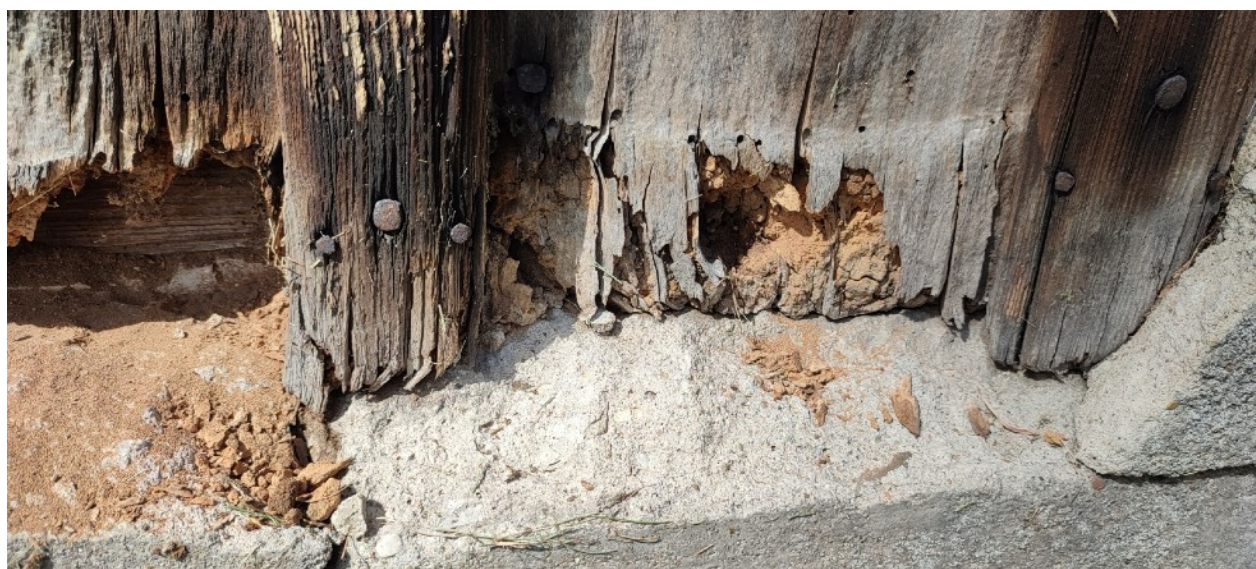
Część konstrukcyjna ścian kościoła w latach wcześniejszych została zaimpregnowana ksylamitem lub krezolem. Obecnie w ścianach, mimo impregnacji, widoczne są ogniska korozji biologicznej. Zarówno od wewnątrz, jak i od zewnątrz zaobserwować można wyloty chodników owadów oraz inne ślady żerowania drewnojadów (mączka drzewna) – w kilku miejscach świeże. Na zewnątrz degradacji uległy zarówno deski szalunkowe, jak i lisice, a szczególnie ich dolne partie, które stykają się z betonową podwaliną (rys. 20).

Rys 20. Degradacja desek szalunkowych ścian w rejonie styku z podwaliną

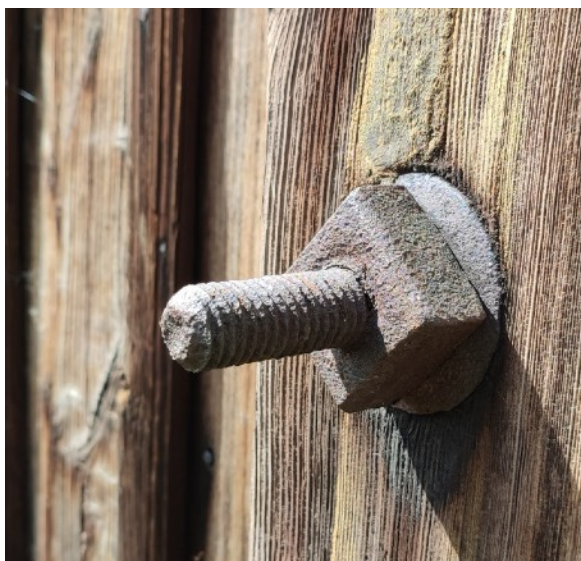
Korozja objęła również elementy metalowe ścian, tj. niektóre ściągı łączące lisice (rys. 21). Dodatkowo na elewacji północnej kościoła widoczny jest zielony nalot, a w obszarze pod okapem na ścianach zakrystii i kruchty widoczny jest nalot biały.

Rys 21. Korozja metalowych ściągów lisic

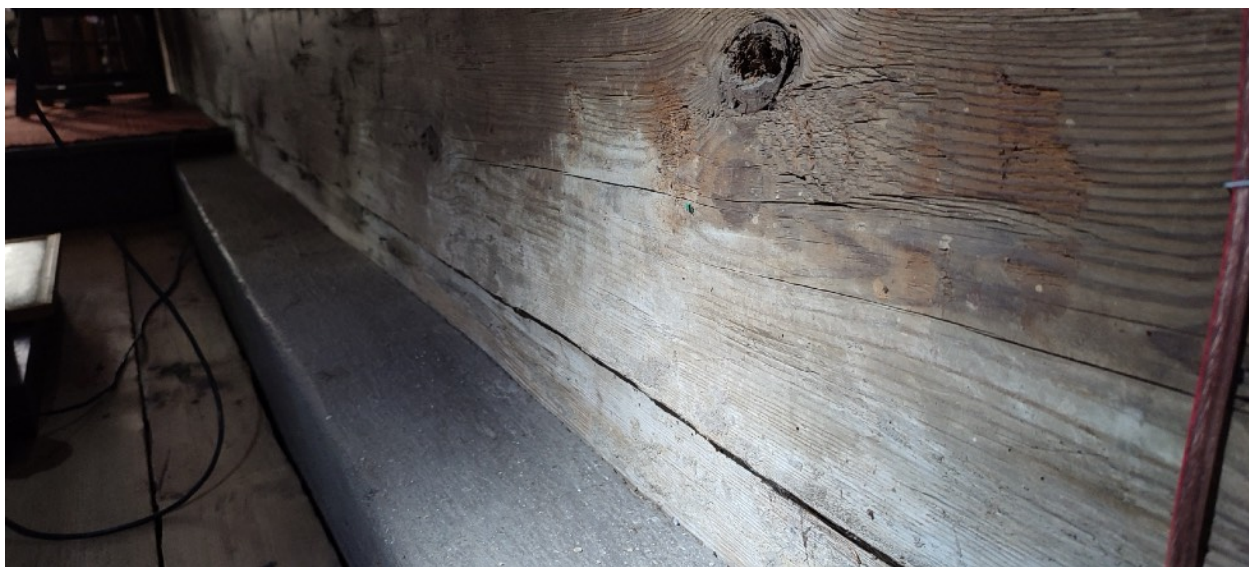
W jednym miejscu wewnątrz obiektu można zaobserwować ślady pleśni. Na ścianie południowej prezbiterium widoczne jest zabrudzenie ściany (rys. 22), które wynikać może z mniej dokładnego i czystego sposobu wykonania betonowej podwaliny w tym miejscu. Nalot ten łatwo usuwa się w sposób mechaniczny.

Rys 22. Zabrudzenie ściany południowej prezbiterium w miejscu oparcia na podwalinie

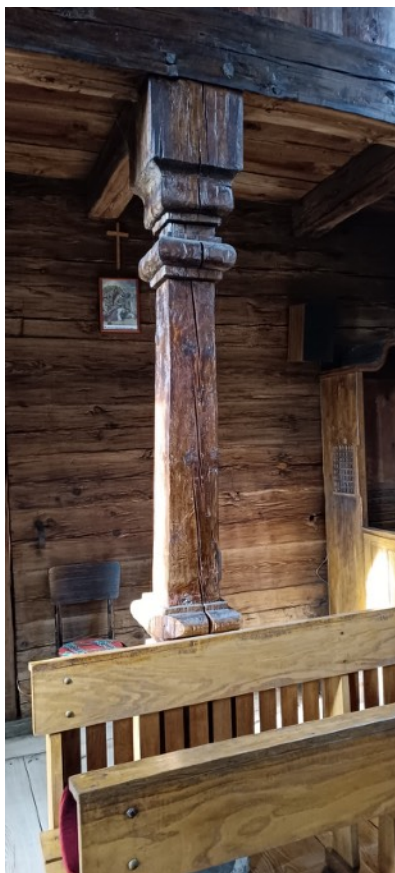
Elementy konstrukcyjne chóru (belki i słupy) są w stanie dobrym. W słupach podpierających chór widoczne są podłużne pęknięcia skurczowe (rys. 23). Nieco gorzej sytuacja wygląda w kwestii drewnianej balustrady pełnej chóru. W niektórych deskach zauważyć można ślady żerowania owadów – świeżą mączkę oraz wyloty chodników owadzych (rys. 24). Jak wyni-

Rys 23. Pęknięcia skurczowe w słupie podpierającym chór (zdjęcie z lewej)

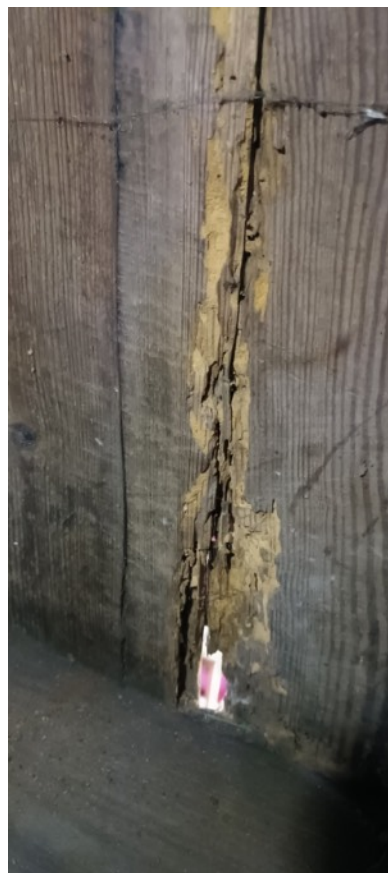
Rys 24. Ślady żerowania owadów w deskach balustrady chóru (zdjęcie z prawej)

W części wewnętrznej ścian (w belkach ścian) oraz w deskach balustrady chóru aktywna korozja biologiczna występuje punktowo. Miejsca te należy poddać oczyszczeniu, zdezynfekowaniu (odpowiednio środkiem owadobójczym lub przeciw pleśni – grzybobójczym) oraz zaimpregnować.

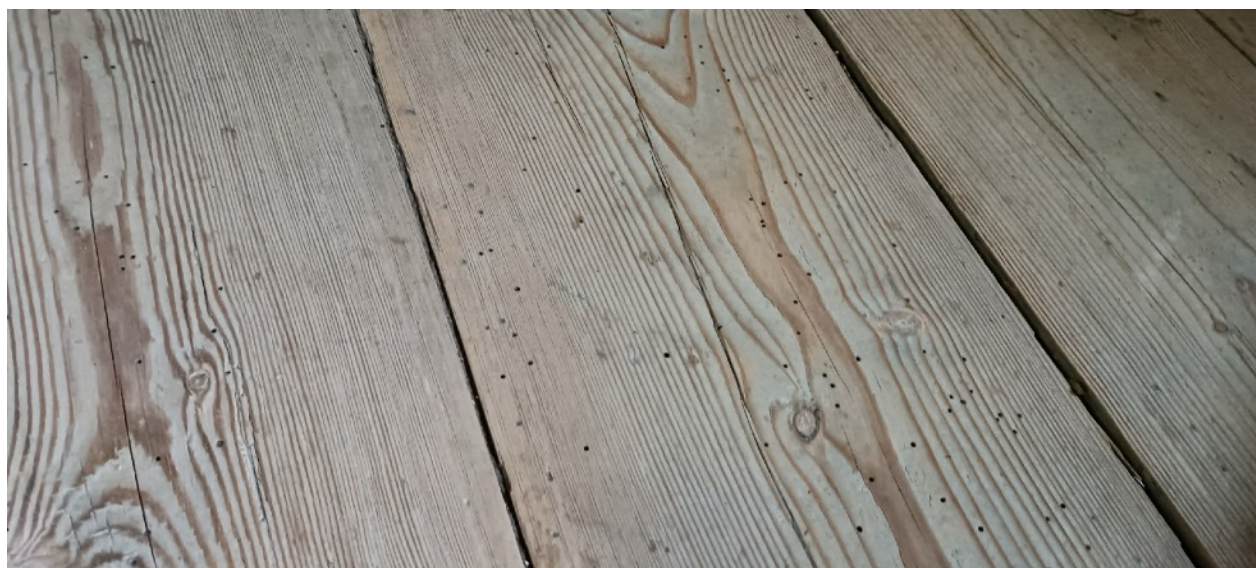
W deskach podłogi (rys. 25), a nawet w drewnianych ławkach również można zaobserwować wyloty chodników owadzich. Nie są to ślady świeże, zatem ich stan można uznać za dobry, zalecając wykorzystanie najlepiej zachowanych desek podłogi.

Rys 25. Wyloty chodników owadzich w deskach podłogi

W przypadku podłogi również częste zabiegi pielęgnacyjne (zmywanie), przy niskiej jakości miękkim drewnie, spowodowały powierzchniową degradację desek, zwłaszcza w partiach przy ich krawędziach. W efekcie część połączeń między deskami wykonanych na „własne pióro- wpust” uległo wykruszeniu, przez co podłoga na fragmentach utraciła sztywność. Na części powierzchni wykonano doraźne naprawy polegające na wyflekowaniu ubytków. Najnowsze fragmenty podłogi zostały ułożone w kościele około 30 lat temu, wymieniając poprzednią starszą. Najważniejszą decyzją z konserwatorskiego i użytkowego punktu widzenia jest wymiana nieoryginalnych fragmentów podłogi na nową, wykonaną z materiału, który będzie trwalszy od dzisiejszego, a jednocześnie będzie powtórzeniem historycznego rodzaju materiału odpowiedniego do drewnianej świątyni (drewno iglaste), w układzie zbliżonym do obecnego. Natomiast przy deskach zakwalifikowanych do pozostawienia, należy starać się je zakonserwować. Zabiegi będą polegały na wycięciu porażonych miejsc głównie ścięciu krawędzi, wyrobienia na nowych brzegach desek połączeń „własne pióro - wpust”, przeprowadzeniu zabiegów dezynfekcji, impregnacji i końcowego zabezpieczenia przez woskowanie.

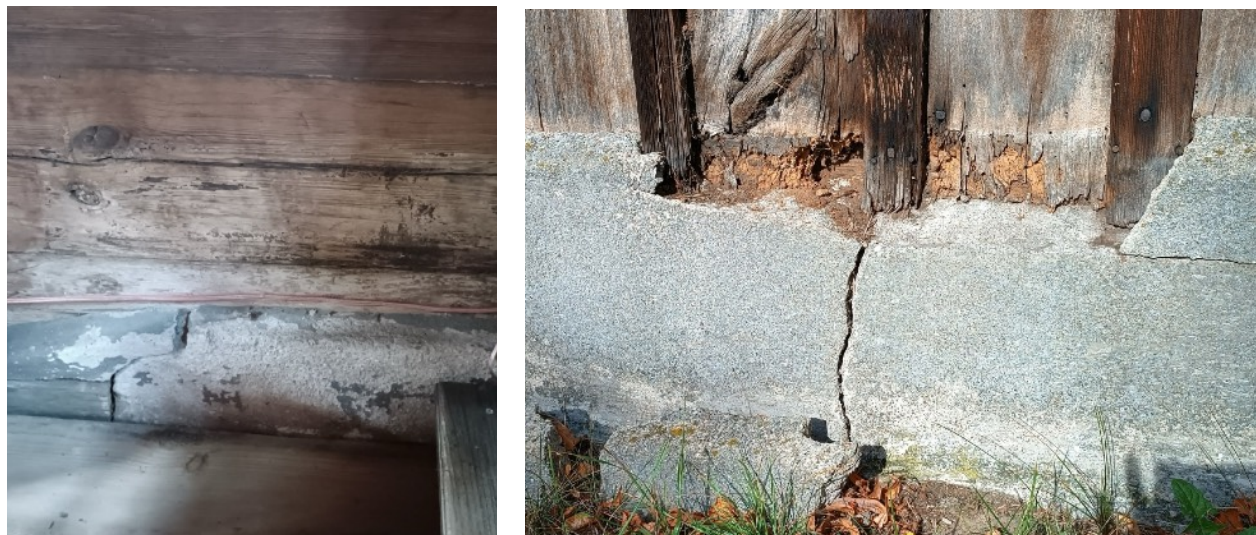
Wykonana wtórnie betonowa podwalina ścian kościoła jest w stanie dostatecznym, a miejscami złym. Są bowiem miejsca, gdzie widoczne są wskrośne rysy skurczowe w podwalinie oraz pola, gdzie od zewnątrz odłupane zostały górne fragmenty cokołu. Są to miejsca, w których drewniany szalunek został porażony korozją biologiczną, a osłabione lub „wyjedzone” fragmenty elewacji ułatwiły dostęp w głąb wody opadowej i czynników zewnętrznych. Przykłady zniszczeń betonowej części posadowienia ścian pokazano na rys. 26.

Rys 26. Pęknięcia oraz odłupania betonowych belek podwalinowych

- rysy pionowe w cokołach wypełnić masą naprawczą na bazie geospoiwa lub inną PCC,
- skute powierzchnie cokołu zabezpieczyć masą naprawczą na bazie geospoiwa.

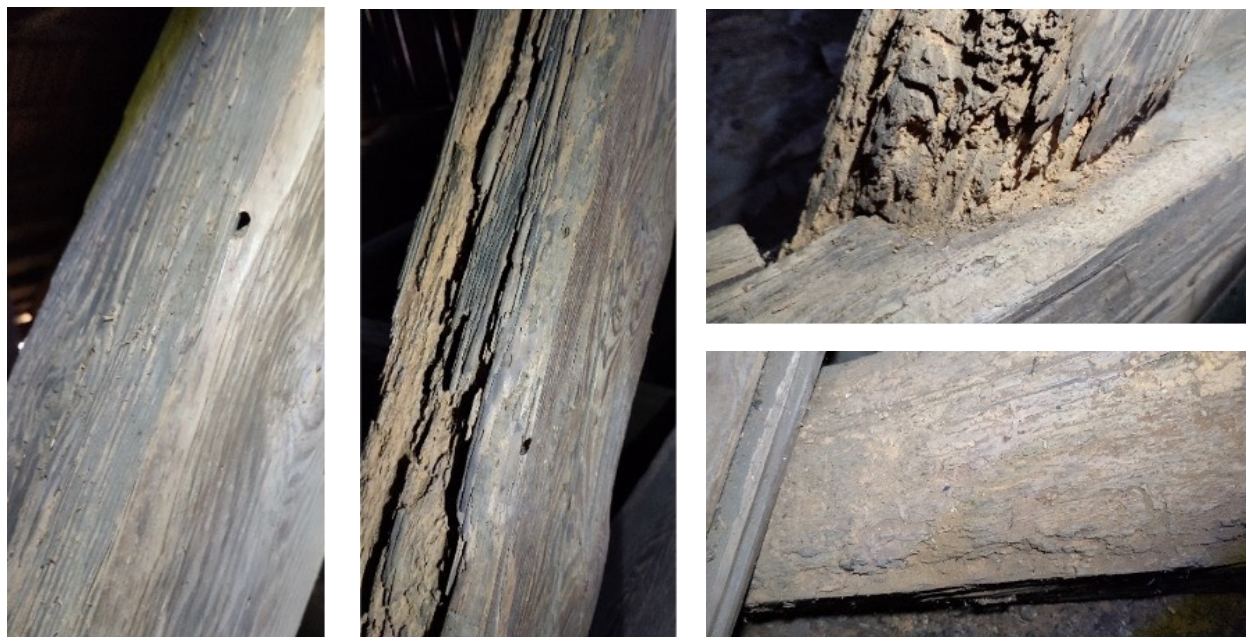
W elementach konstrukcyjnych kościoła więźby dachowej widoczne są typowe ślady żerowania owadów, czyli otwory wylotowe chodników larwalnych, mączka drzewna oraz ubytki przekroju. Chodniki owadzie mają szerokość ~ 5 - 6 mm, zaś otwory wylotowe mają kształt owalny o szerokości ~2 x 5 - 8 mm. Występująca mączka drzewna jest świeża, koloru piaskowego. Porażenie dotyczy głównie elementów ramy storczykowej (rys. 27), belek wiązarowych, belek podwalinowych wieży oraz pojedynczych krokwi i jętek. Wylotów chodników owadzych jest stosunkowo niedużo, niektóre z miejsc żerowania są nieaktywne, inne czynne, dlatego rodzaj porażenia na poddaszu można uznać raczej za lokalny. Może o tym świadczyć również fakt, że elementy wzmacniające belki stropowe w rejonie wieży nie zostały do tej pory zaatakowane przez drewnojady. Poszycie dachu jest suche, bez śladów przecieków i żerowania owadów.

Rys 27. Otwory wylotowe chodników owadzych w zastrzałach ramy storczykowej, świeża mączka drzewna w dolnych partiach zastrzałów oraz ubytki przekroju belki wiązarowej

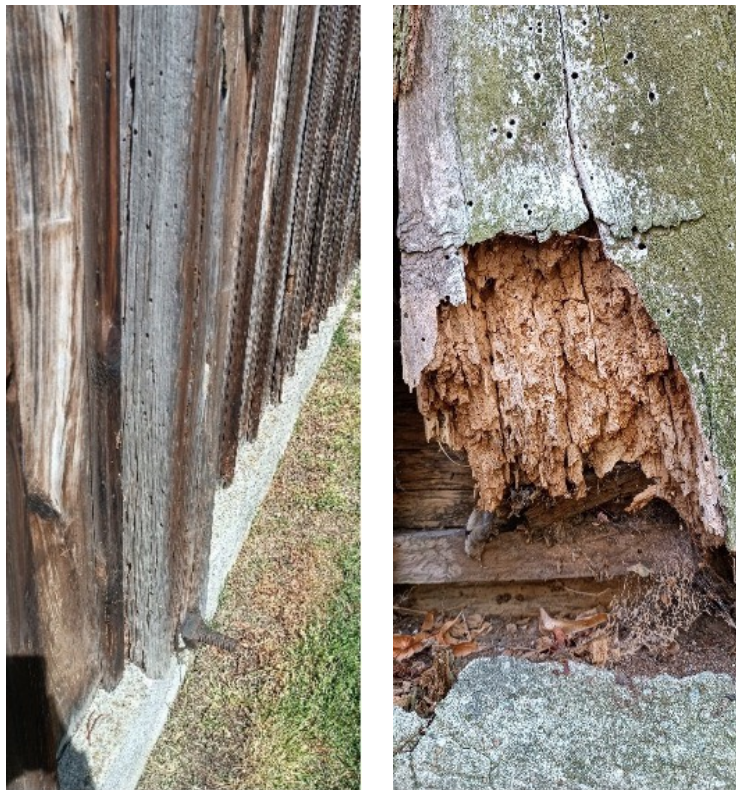
Podobne otwory wylotowe chodników owadzich (owalne, o szerokości ~2 x 5 - 8 mm) widoczne są na zewnątrz kościoła w deskach szalunkowych i lisicach (rys. 28). Otworów w zewnętrznych częściach ścian jest znacznie więcej, ale tylko część z nich ma charakter aktywny. Szczególnie porażone działaniem owadów i wilgoci są dolne partie ścian, stykające się z betonową podwaliną. Są to typowe zniszczenia dla tego miejsca.

Rys 28. Otwory wylotowe chodników owadzich w lisicach oraz zniszczenie dolnej części deski szalunkowej

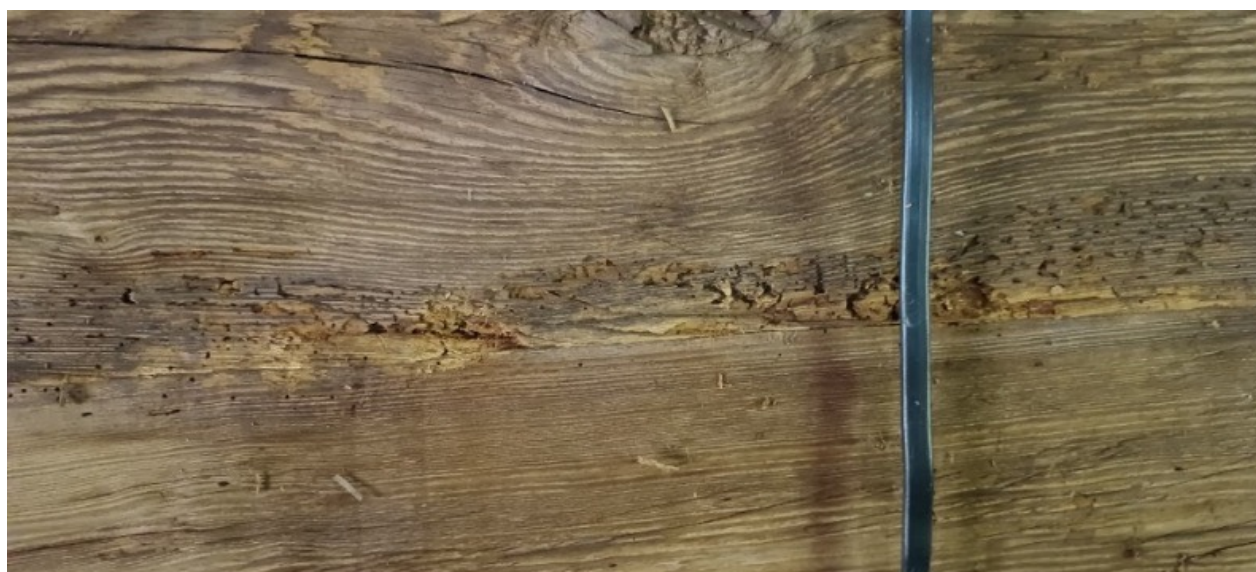
Mimo wykonanej dawniej impregnacji belek ścian ksylamitem (krezolem), również tutaj widoczne są ślady żerowania owadów. Jednak otwory mają tutaj charakter dwójaki. Są widoczne otwory o podobnym kształcie i wielkości, jak w elementach więźby czy zewnętrznych

Rys 29. Otwory wylotowe chodników owadzich wewnątrz kościoła (w belkach ścian)

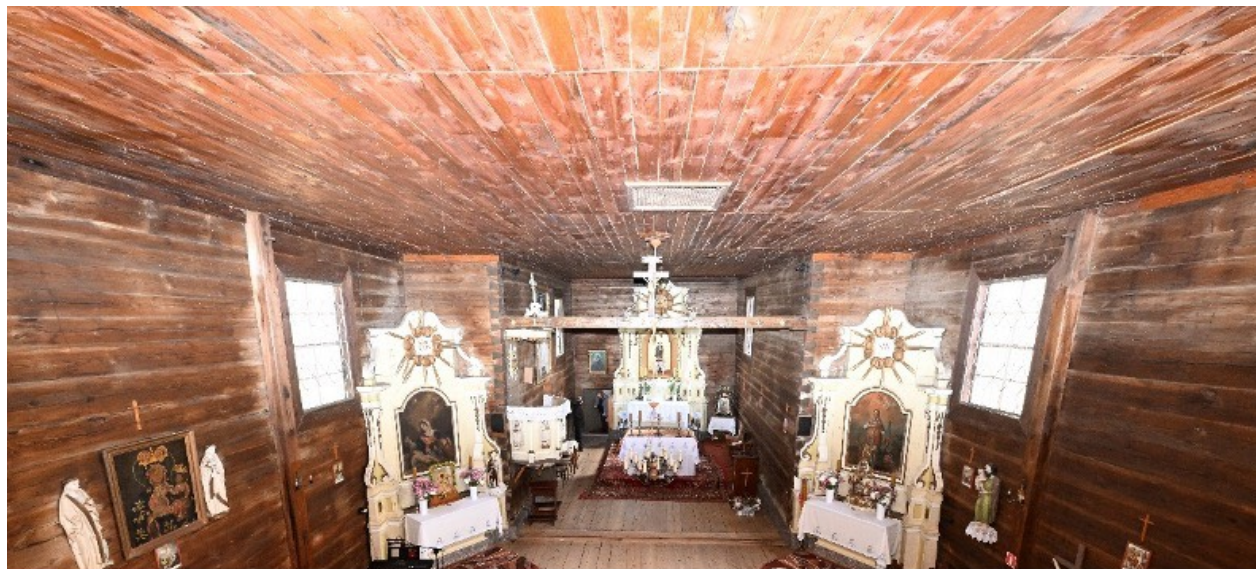
Deski podsufitki są wtórne i wykonane z drewna zaimpregnowanego preparatem solnym. Świadczą o tym widoczne miejscowo na powierzchni dolnej wysolenia (rys. 30).

Rys 30. Lokalne wysolenia desek podsufitki

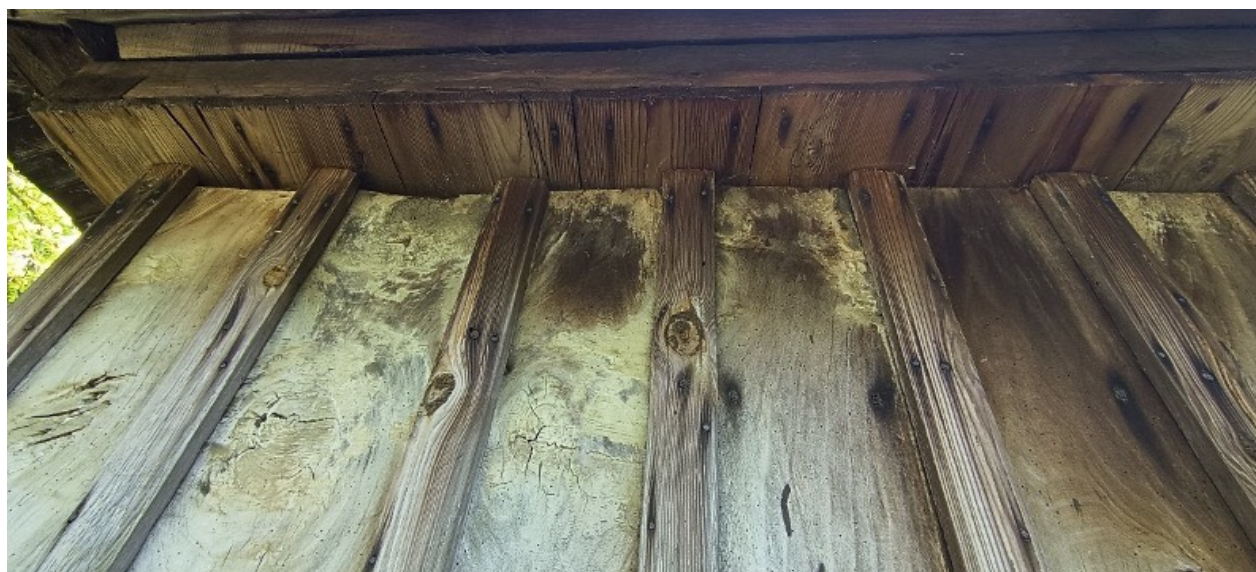
Biało-szare naloty występujące na powierzchniach zewnętrznych ścian wschodniej i południowej w rejonie pod okapem to miejsca porażenia przez grzyby domowe. Są to zmiany o charakterze miejscowym, w których nalot ma raczej charakter płaski z przebarwieniami w kolorze żółtawym i brązowym. W obrębie porażenia grzybem domowym widoczne są spękania desek. Obecnie miejsca te są suche.

Rys 31. Grzyb domowy właściwy występujący w rejonie pod okapem na ścianie wschodniej

Porażenie zewnętrznych desek szalunkowych ścian w wyniku rozwoju grzybów domowych wywołało ich zniszczenia w części górnej pod okapem. Są to zmiany lokalne, miejsca porażenia obecnie są suche, brak jest widocznych sznurów grzybnionych, a spękania drewna są niewielkie. Drewno nadaje się do oczyszczenia z widocznych utworów grzyba, odgrzybienia z zastosowaniem środków grzybobójczych i zaimpregnowania. Podobnie sytuacja wygląda jeśli chodzi o porażenie glonami i porostami elewacji. Powierzchnie porażone należy oczyścić z kurzu i zanieczyszczeń organicznych, a następnie zaimpregnować.

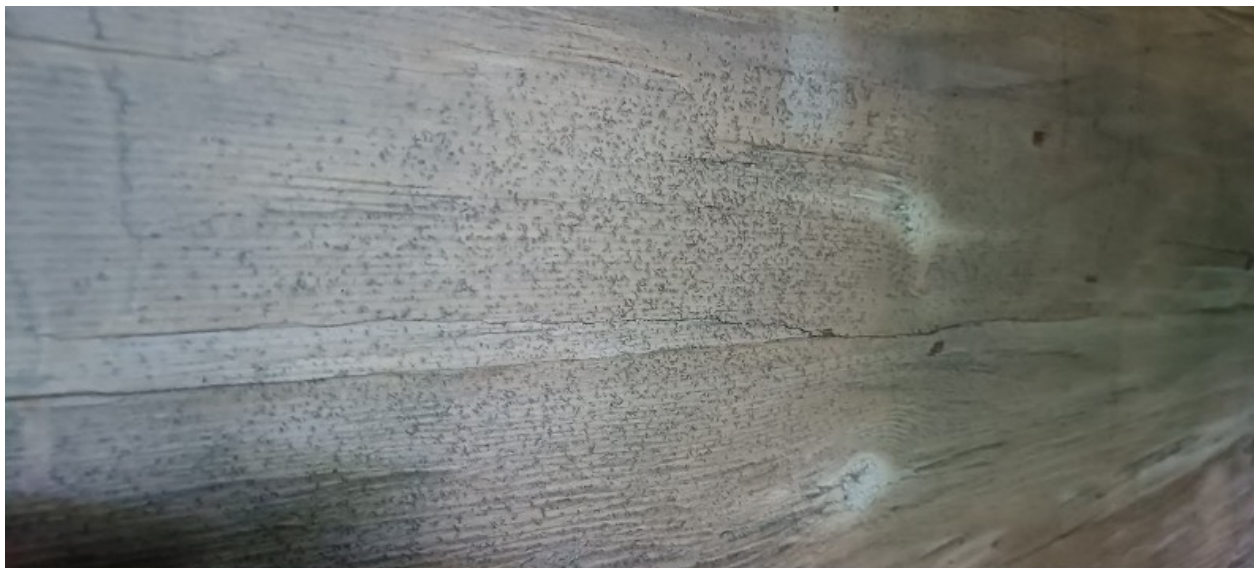
W jednym miejscu wewnątrz kościoła, na powierzchni ściany północnej nawy, znajduje się wykwit grzybów pleśniowych (rys. 32). Ma on charakter lokalny i objawia się szarym

Rys 32. Grzyby pleśniowe na powierzchni wewnętrznej ściany

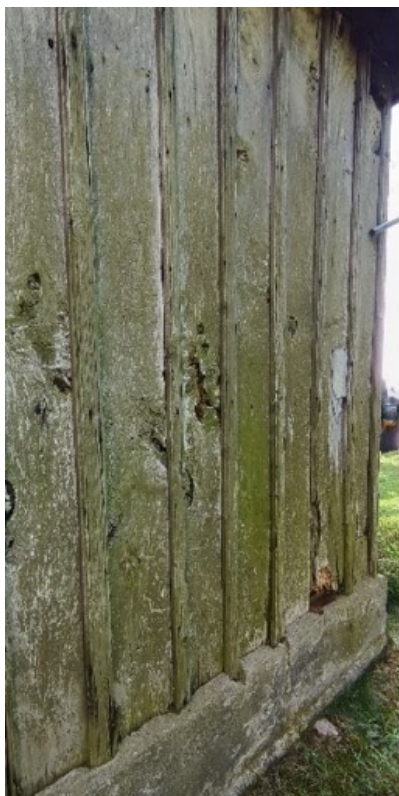
Na północnej elewacji kościoła widoczny jest zielony nalot (rys. 33), który jest związany z działaniem glonów na elementach drewnianych ścian. Objęta działaniem glonów jest w

Rys 33. Glony na północnej elewacji kościoła

zasadzie cała zewnętrzna powierzchnia ściany północnej obiektu, zatem można już mówić o stworzeniu tu biofilmu przez te organizmy. Z kolei od strony południowej, na liscach widoczne są narośnięte piaskowo-brązowe twory, czyli porosty (rys. 34).

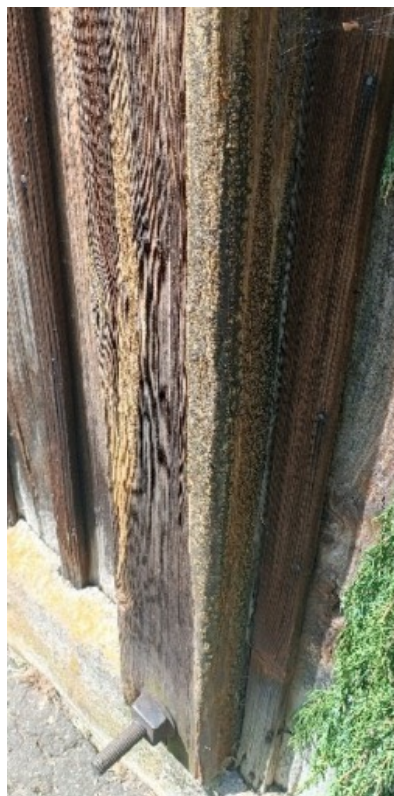
Rys 34. Porosty na liściach ściany południowej
