PROJEKT BUDOWLANY

ZESPÓŁ PROJEKTOWY

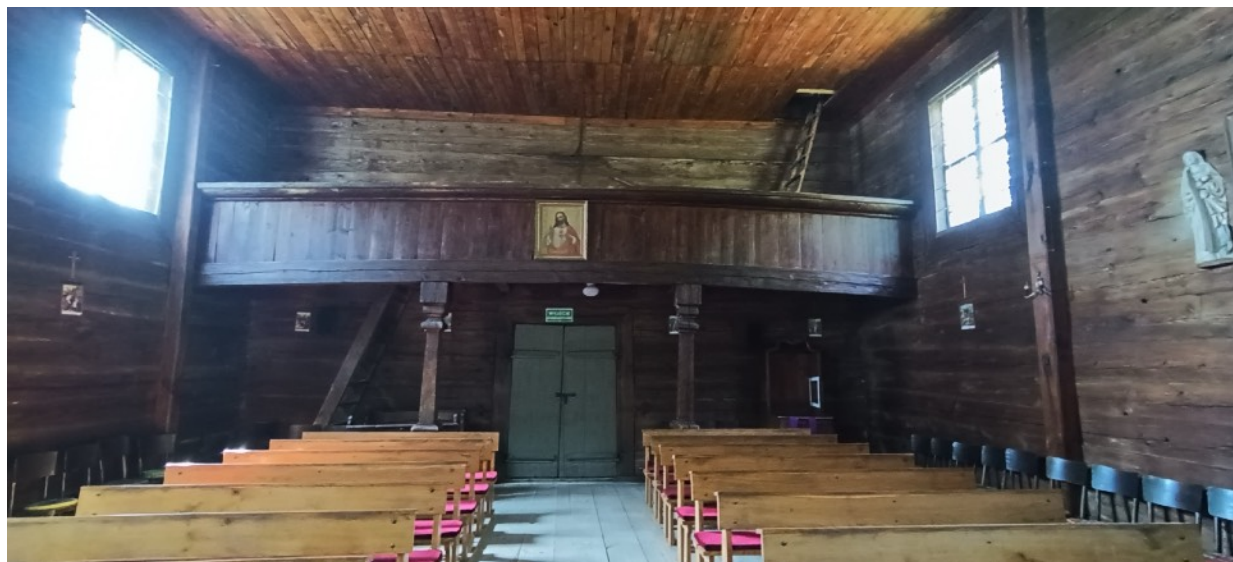
Rys 2. Widok na chór

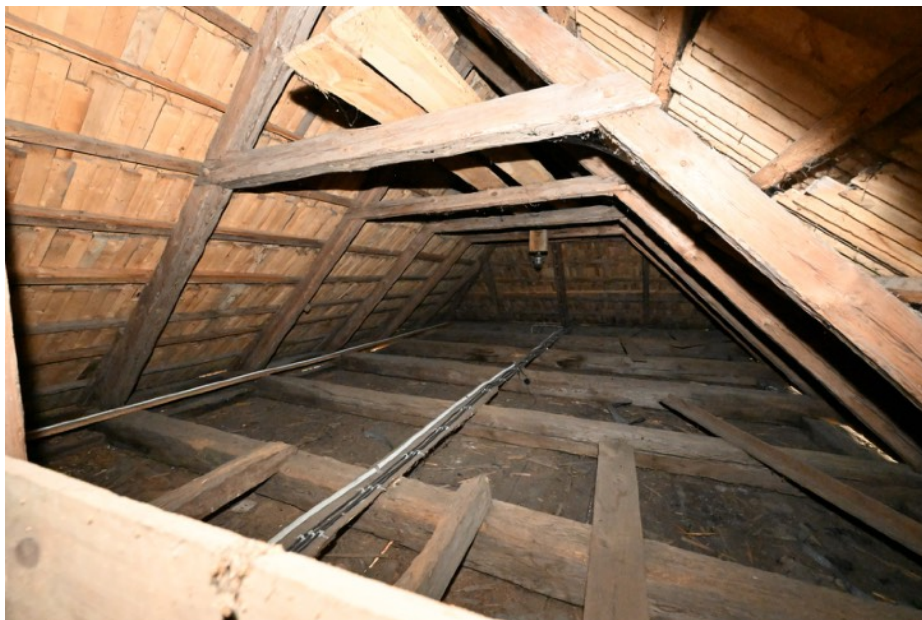
Rys 5. Widok na więźbę jętkową nad prezbiterium

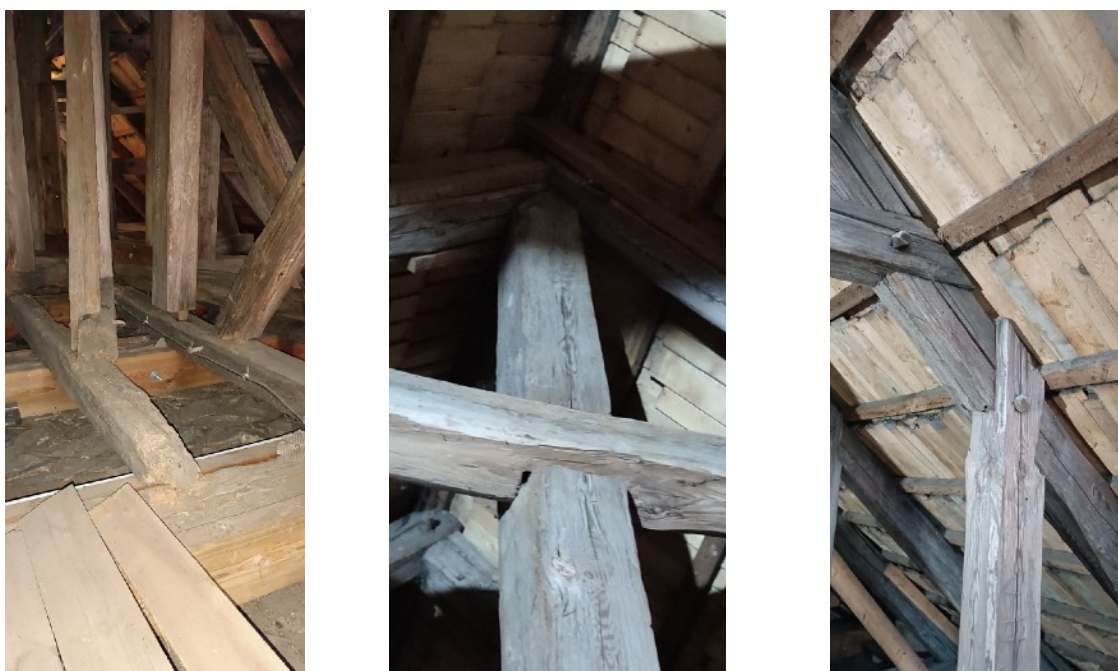
Rys 6. Połączenia w więźbie: a) na czop prosty, b) na wrąg jednostronny, c) na jaskółczy ogon

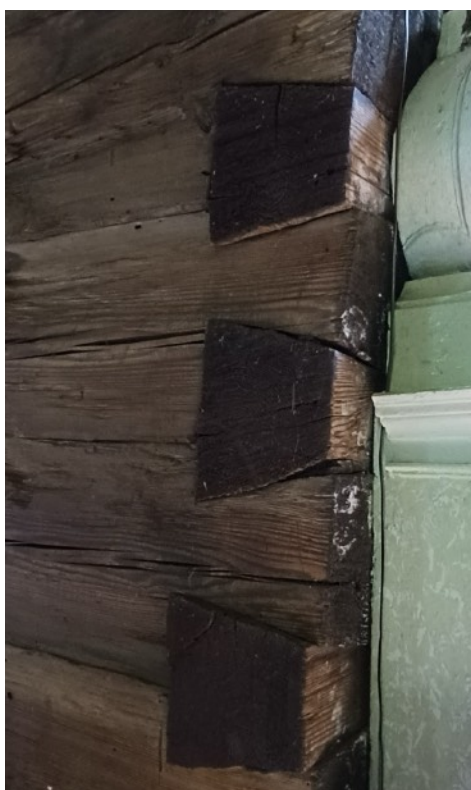
Rys 7. Łączenie belek w węglach (zdjęcie z lewej)

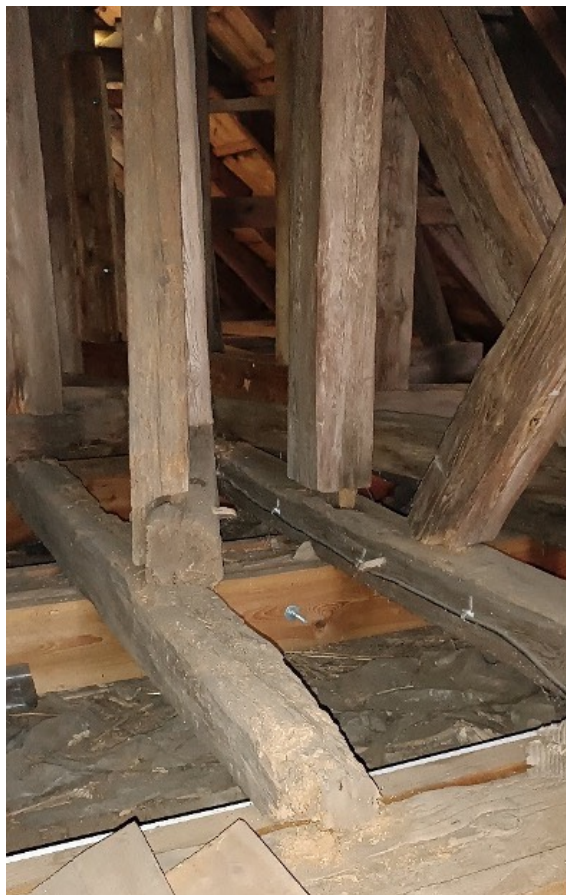
Rys 12. Widok na belki podwalinowe, zastrzały i słupki wieży

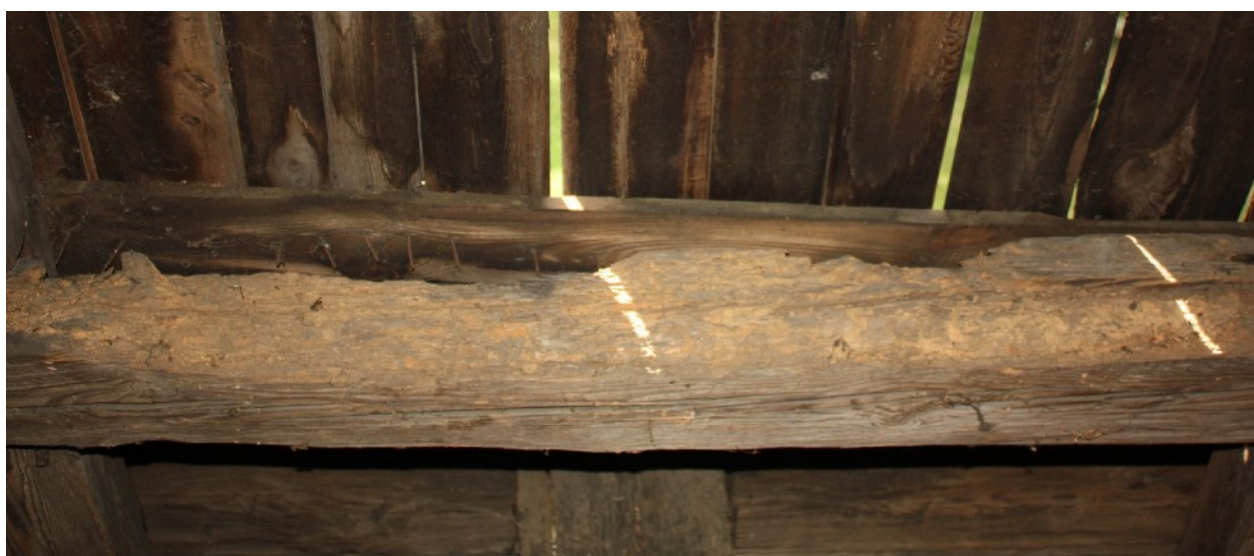
Rys 13. Ubytek przekroju belki ściany szczytowej zachodniej poddasza

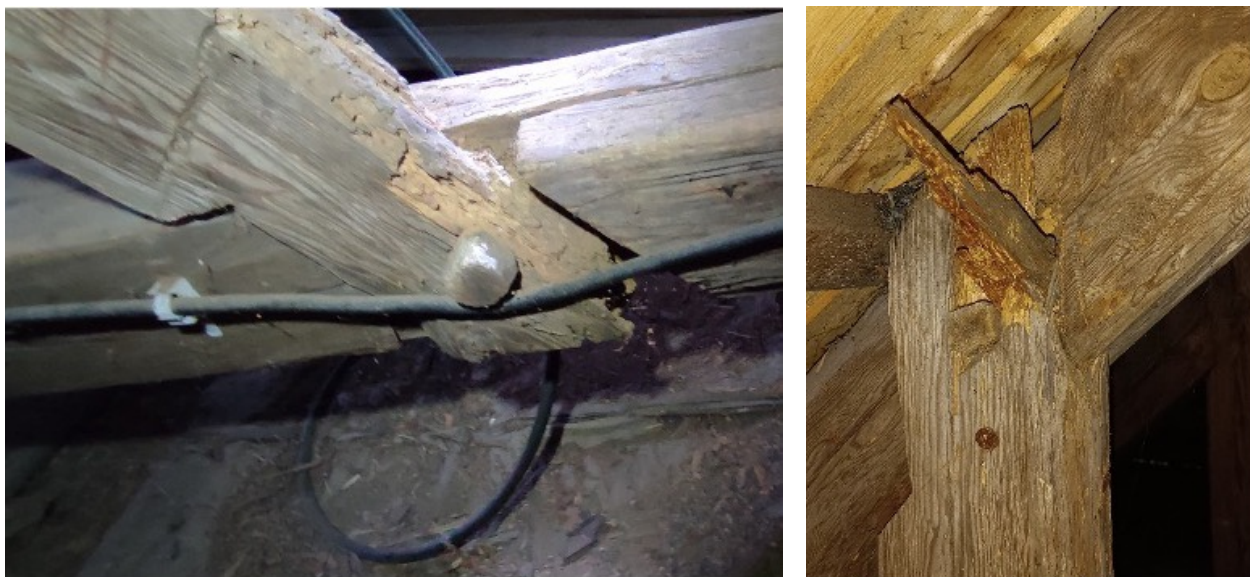
Rys 14. Uszkodzenia złączy ciesielskich

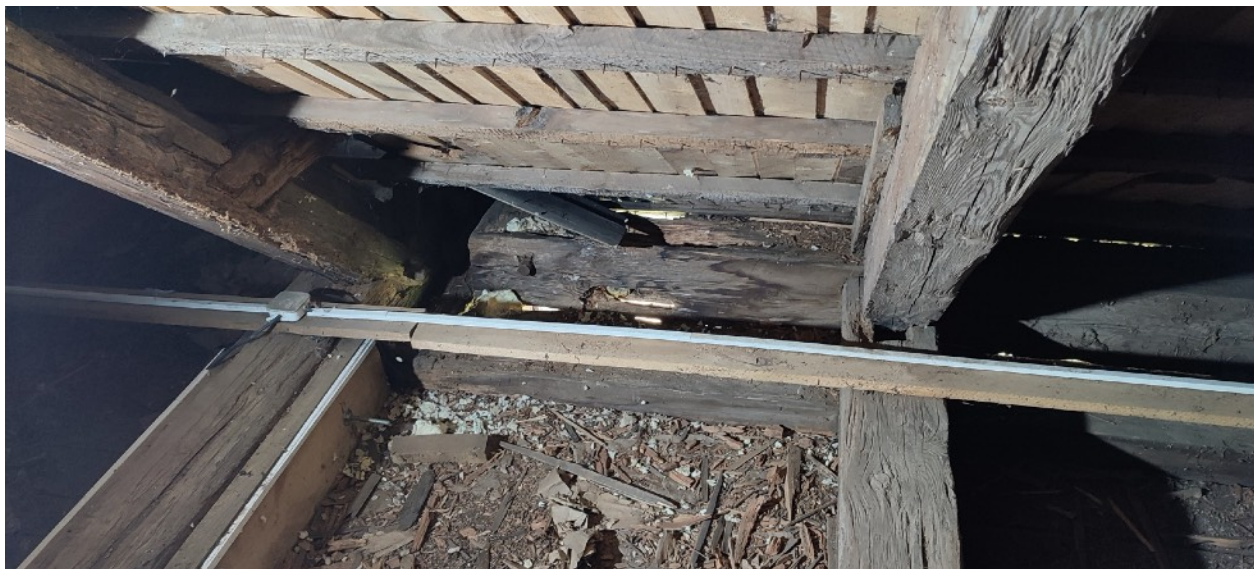
Rys 19. Zniszczenia w rejonie oparcia więźarów na belkach gzymsowych

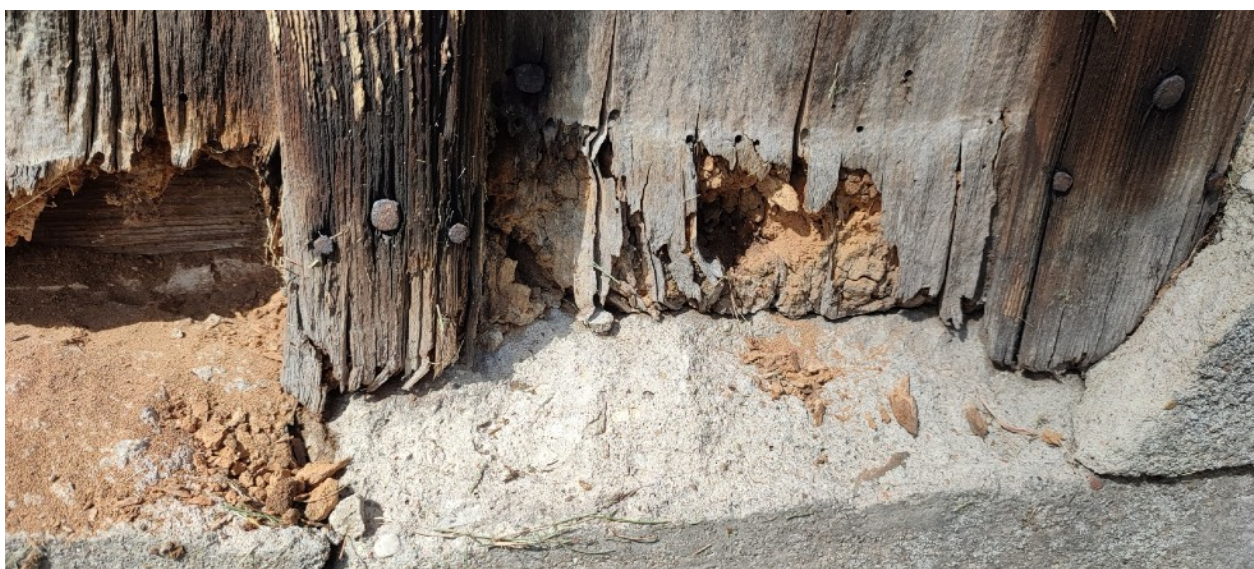
Rys 20. Degradacja desek szalunkowych ścian w rejonie styku z podwaliną

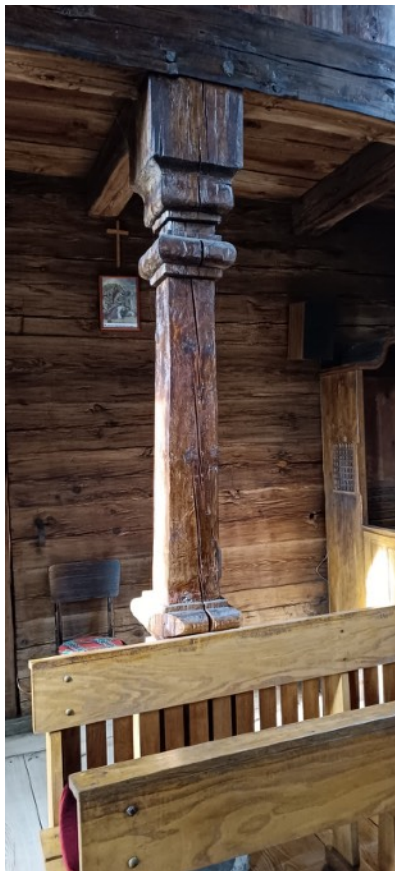
Rys 23. Pęknięcia skurczowe w słupie podpierającym chór (zdjęcie z lewej)

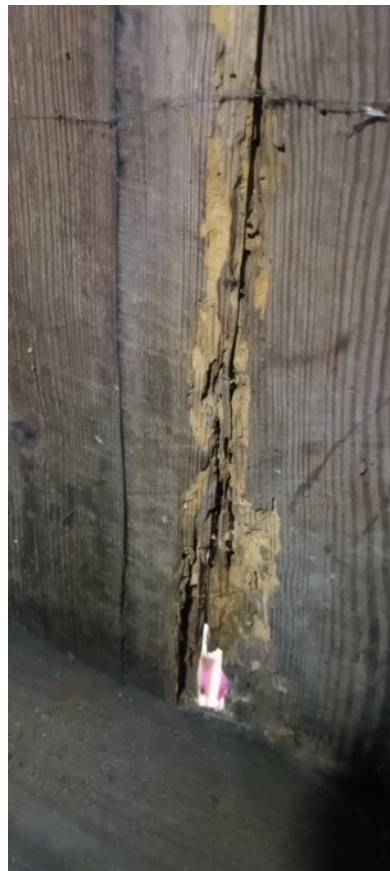
Rys 24. Ślady żerowania owadów w deskach balustrady chóru (zdjęcie z prawej)

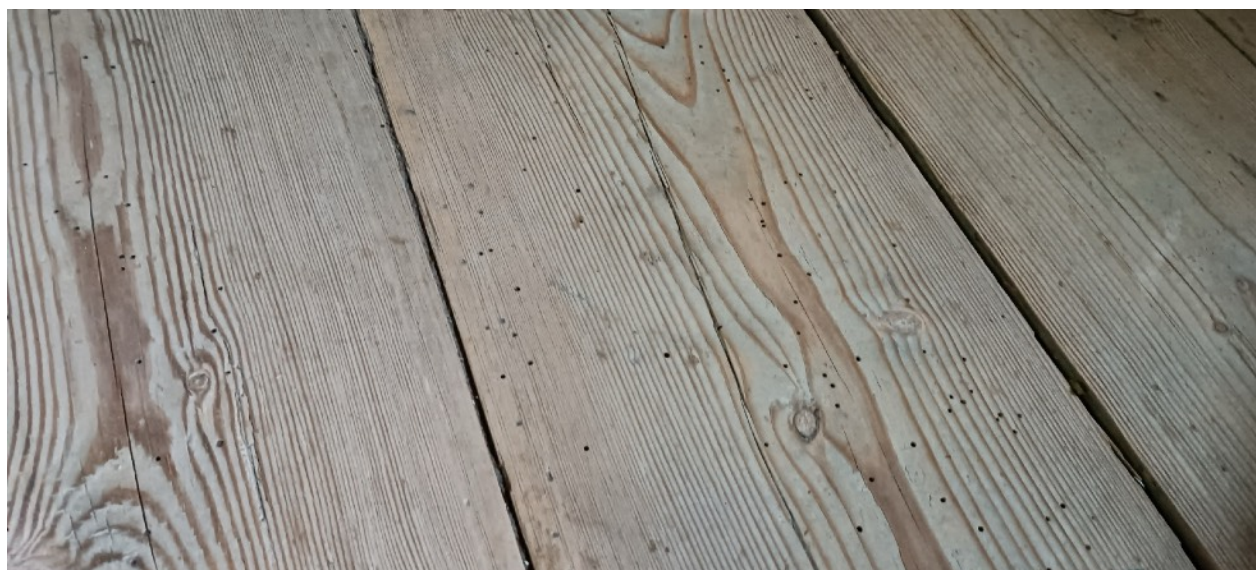
Rys 25. Wyloty chodników owadzich w deskach podłogi

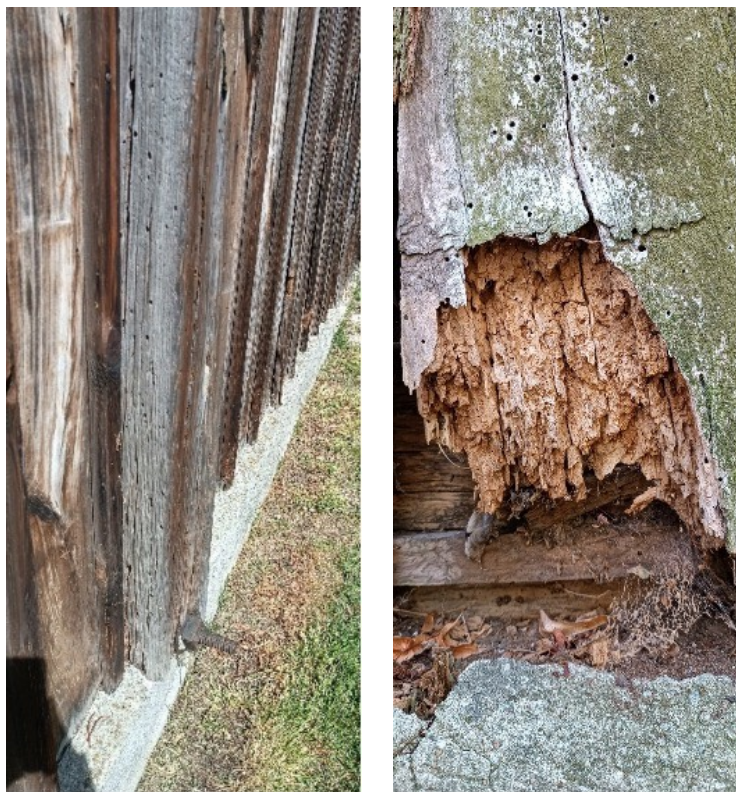
Rys 28. Otwory wylotowe chodników owadzich w lisicach oraz zniszczenie dolnej części deski szalunkowej
