PROJEKT BUDOWLANY

NAZWA ZAMIERZENIA BUDOWLANEGO	REMONT KONSERWATORSKI KOŚCIOŁA PW. ŚW. ZYGMUNTA W ROSOSZE
ADRES	Miejscowość: Rosocha , Ulica/Nr: Rosocha 13 Gmina: Będków , Powiat: tomaszowski , Województwo: łódzkie
KATEGORIA OBIEKTU BUDOWLANEGO	X
POZOSTAŁE DANE ADRESOWE	Identyfikator Działki: 101602_2.0012.5 Obręb ewidencyjny: Rosocha Numer działki ewidencyjnej: 5
INWESTOR	PARAFIA NARODZENIA NAJŚWIĘTSZEJ MARYI PANNY W BĘDKOWIE, ul. Parkowa 5, 97-319 Będków

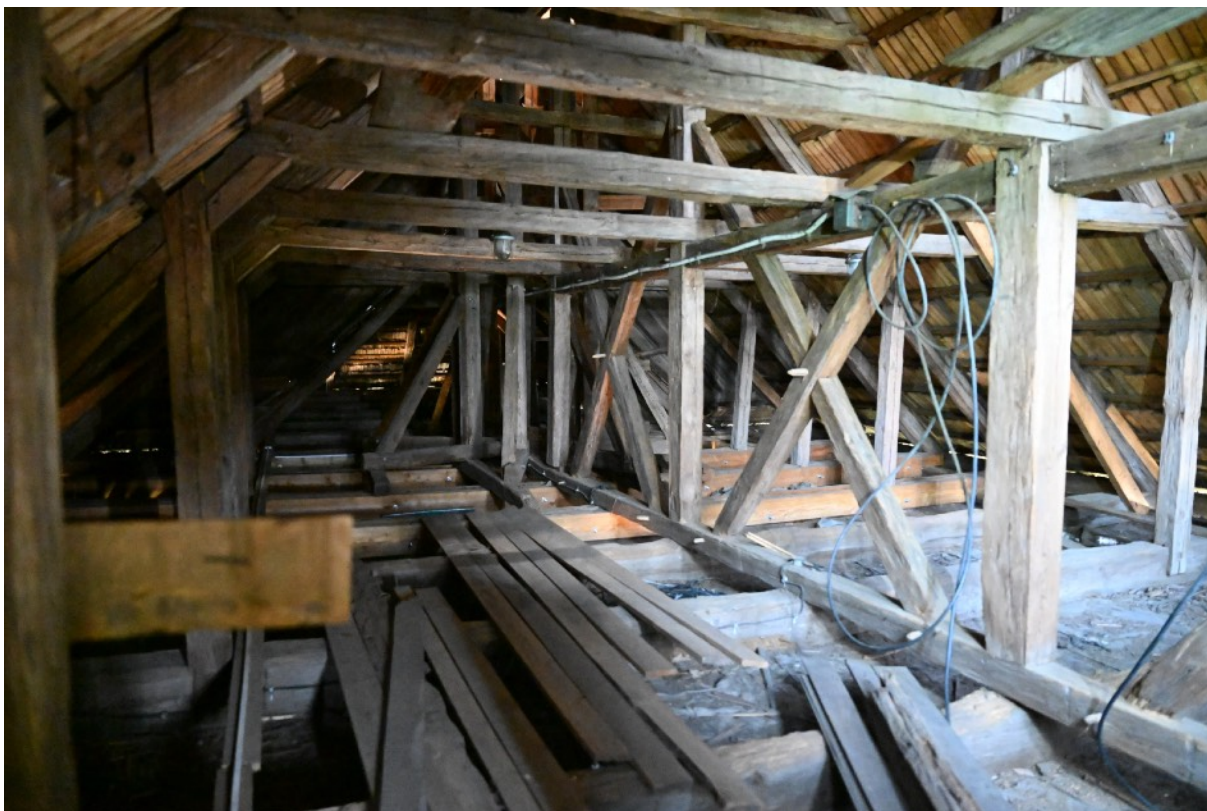
Rys 3. Widok na ramę storczykową więźby nad nawą

Konstrukcja dachu jest zmienna na długości budynku, co jest bezpośrednio związane z inną szerokością nawy oraz prezbiterium. Nad nawą wykonana jest więźba storczykowa zredukowana podwójnie (rysunek 3). Krokwie o przekroju 15 x 17 cm spięte są w poziomie dolnym belkami wiązarowymi o przekroju 21 x 24 cm oraz powyżej, w dwóch poziomach, jętką oraz grzędą. Jętki mają przekrój 15 x 15 cm. Storczyk zawieszony jest w kalenicy i ma on przekrój 17 x 21 cm.

W ramie storczykowej, która ma za zadanie usztywnić podłużnie całą więźbę, wyróżnić można jeszcze podwalinę i rygiel, które mają podobne przekroje 14 x 16 cm oraz zastrzały w formie krzyży św. Andrzeja. Ponieważ storczyk występuje w co drugim wiązarze, możemy mówić tu o redukcji na osi podłużnej, zaś ze względu na zawieszenie storczyka na krokwiach jedynie w kalenicy (bez zastosowania zastrzałów poprzecznych i mieczy) również o redukcji poprzecznej. Wiązary uzupełniono natomiast dodatkowymi słupami podpierającymi krokwie, które ustawione są w odległości ~3,0 m od storczyka. Słupki te mają przekrój ~ 14 x 16 cm. Połacie da-

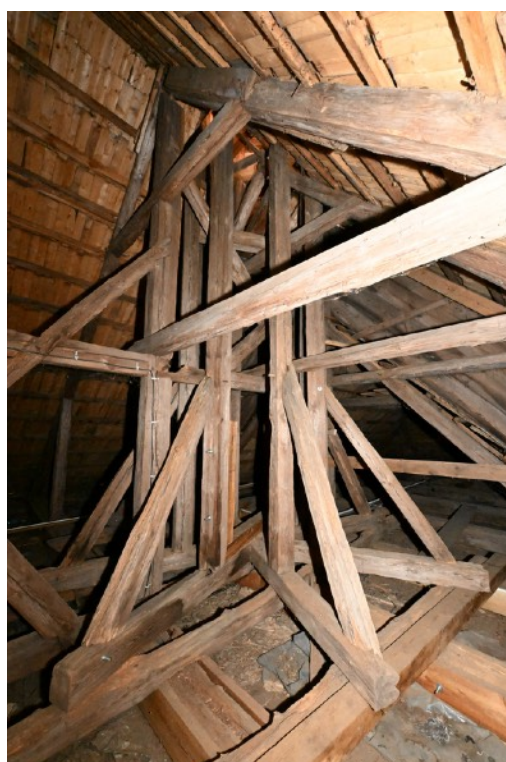
Rys 4. Konstrukcja sygnaturki

W części wschodniej kalenicy głównej znajduje się sygnaturka, której konstrukcję tworzy osiem słupów oraz zastrzałów, ustawionych na belkach podwalinowych (rysunek 4). Belki te ułożone są na belkach wiązarowych więźby prostopadłe do nich i w sposób promieniowy. Belki wiązarowe w tym rejonie (4 sztuki) zostały wtórnie wzmocnione poprzez obustronne obalo-

Słupy wieży w zasadzie nie uległy korozji, w przeciwieństwie do belek podwalinowych i zastrzałów wieży, w których stopień degradacji jest znaczny. Ich stan należy określić jako zły. Problem w tym miejscu zauważono już wcześniej, gdyż obecnie konstrukcja wieży jest wzmoc-

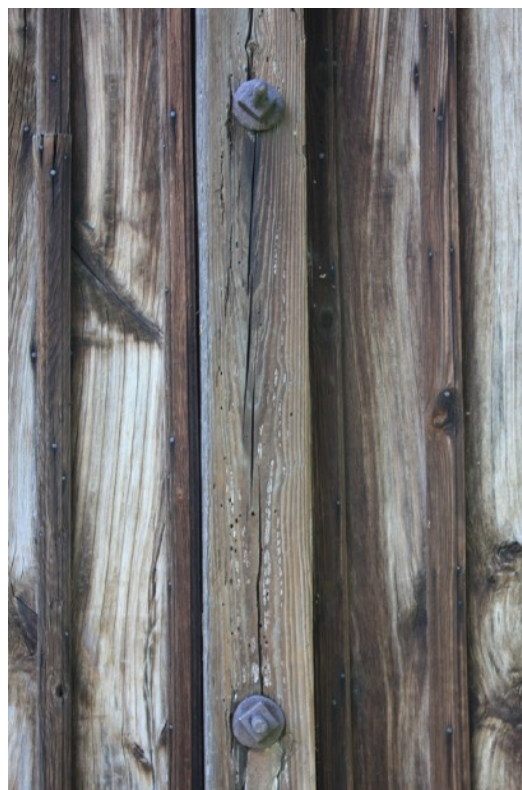
Rys 8. Mocowanie lisic do ścian kościoła (zdjęcie z prawej)

Konstrukcja kościoła jest zrębowa, a ściany węglowane są na rybi ogon (rys. 7). Obecnie ściany są oszalowane pionowymi deskami i w rejonie nawy wzmocnione obustronnie lisicami. Po stronie północnej umieszczone zostały dwie pary lisic, zaś od strony południowej trzy pary. Lisice skręcone są śrubami o średnicy 26 mm w rozstawie co 1,15 m. W komplecie ze śrubą zastosowano nakrętki kwadratowe o wymiarach 54 x 54 x 29 mm oraz okrągłe podkładki o średnicy 93 mm i grubości 5 mm (rys. 8).

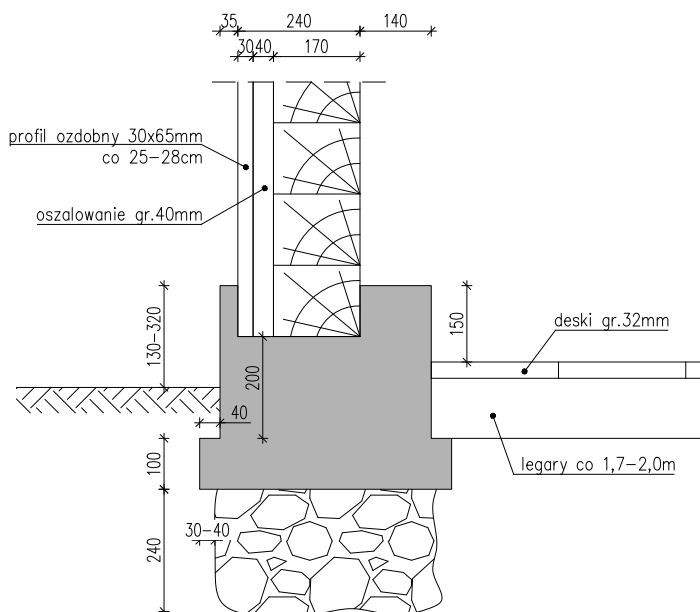
Rys 9. Detal posadowienia ścian kościoła

Konstrukcja ustawiona jest na podwalinach. Oryginalna drewniana belka podwalinowa została w latach 50-tych zastąpiona betonowym cokołem, który umieszczony jest na fundamencie kamiennym. Detal posadowienia został pokazany na rysunku 9.

Wykonana wtórnie betonowa podwalina ścian kościoła jest w stanie dostatecznym, a miejscami złym. Są bowiem miejsca, gdzie widoczne są wskrośne rysy skurczowe w podwalinie oraz pola, gdzie od zewnątrz odłupane zostały górne fragmenty cokołu. Są to miejsca, w których drewniany szalunek został porażony korozją biologiczną, a osłabione lub „wyjedzone” fragmenty elewacji ułatwiły dostęp w głąb wody opadowej i czynników zewnętrznych. Przykłady zniszczeń betonowej części posadowienia ścian pokazano na rys. 26.

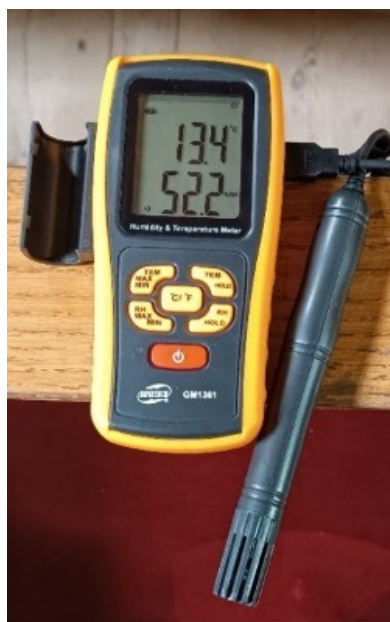
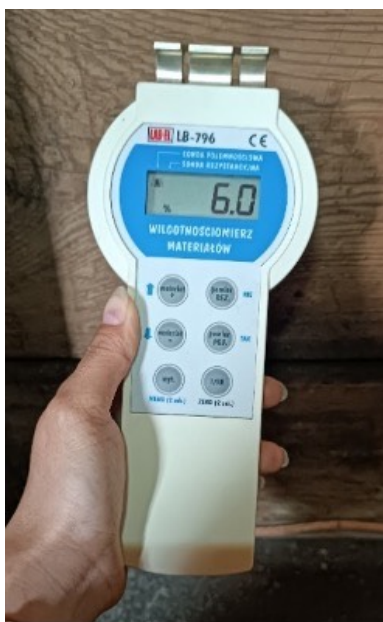
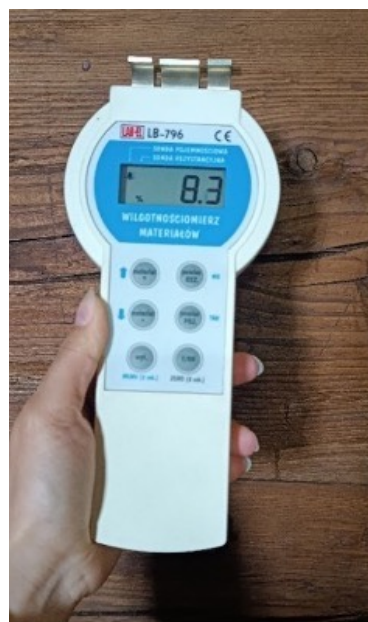
Rys 35. Pomiary temperatury, wilgotności względnej powietrza oraz wilgotności elementów drewnianych

Podczas oględzin wykonane zostały pomiary temperatury oraz wilgotności względnej powietrza, aby określić warunki ciepłno-wilgotnościowe panujące wewnątrz obiektu. Parametry zmierzono za pomocą higrometru Benetech GM 1361. Wynosiły one odpowiednio 13,4 °C oraz 52,2 % (rys. 35a). Dla obiektu sakralnego takie parametry można uznać za poprawne, w których nie powinno dochodzić do rozwoju grzybów pleśniowych i grzybów domowych. Należy jednak pamiętać, że temperatura powietrza i materiałów w budynku nie jest stała w przestrzeni, a tym samym wilgotność względna powietrza nie jest równomiernie rozłożona. Jeśli dana powierzchnia będzie mieć temperaturę niższą niż temperatura punktu rosy, to skropli się na tej powierzchni para wodna. Co z kolei sprzyja pojawianiu się organizmów porażających, którym do rozwoju wystarczy chwilowa zmiana parametrów na optymalne.

Wykonano również pomiary wilgotności drewna ścian i elementów więźby dachowej za pomocą wilgotnościomierza materiałów Lab-el LB-796. Pomiary wilgotności ścian wykonane były w kilku punktach (na ścianie północnej i południowej) na dwóch wysokościach: ~ 30 cm i 100 cm ponad betonowym cokół. Wilgotność w poziomie niższym wahała się w przedziale 6,0 - 11,9 % (rys. 35b), zaś powyżej było to 3,7 - 9,4 % (rys.35c). Pomiary wykonano również dla kilku elementów więźby dachowej, dla których wilgotność wynosiła ~8,7 - 10 %. Takie wartości wilgotności (nie przekraczające 12%) są typowe dla pomieszczeń suchych. Pomiary wilgotności wykonano również dla desek elewacyjnych i lisc, ponownie w poziomie ~30 cm i 100 cm ponad podwaliną. Ponieważ pomiary wykonywane były w słoneczny dzień, po kilku tygodniach bez deszczu, pomiary były jeszcze niższe niż we wnętrzu, a wilgotność nie przekraczała kilku procent. Zatem dolne partie elewacji również uznano za suche.

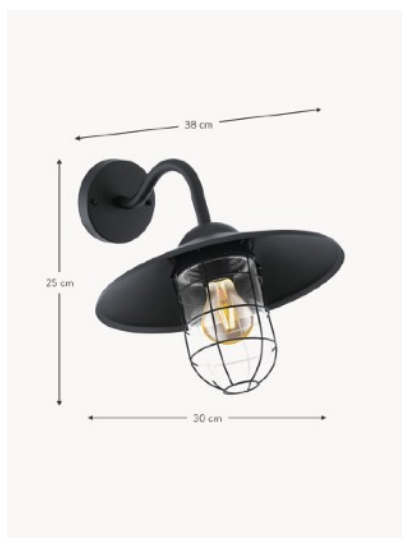
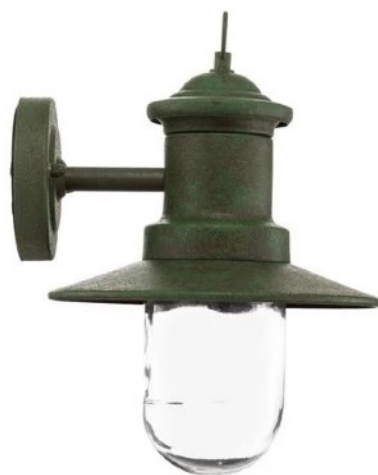
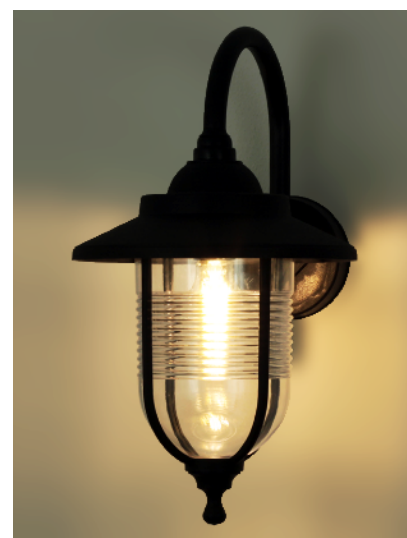
Rys 37. Proponowane typy opraw nad wejściem do zakrystii

Obecnie nad wejściem do zakrystii umieszczono standardową, charakterystyczną dla stylistyki lat 60.- 70. XX wieku porcelanową oprawę ze szklanym kloszem, która dla obiektu zabytowego. Sugeruję się jej wymianę na oprawę historyzującą, stylizowaną nawiązującą do stylistyki wczesnego okresu elektryczności (lata 10.- 20. XX w.). Poniżej zaprezentowano przykłady tego typu upraw.

Montaż oprawy nie wymaga zmiany istniejącej instalacji elektrycznej w budynku.
